RAPPORT

Okulärbesiktning Fasanvägen 13, Tyresö

PM Markmiljö

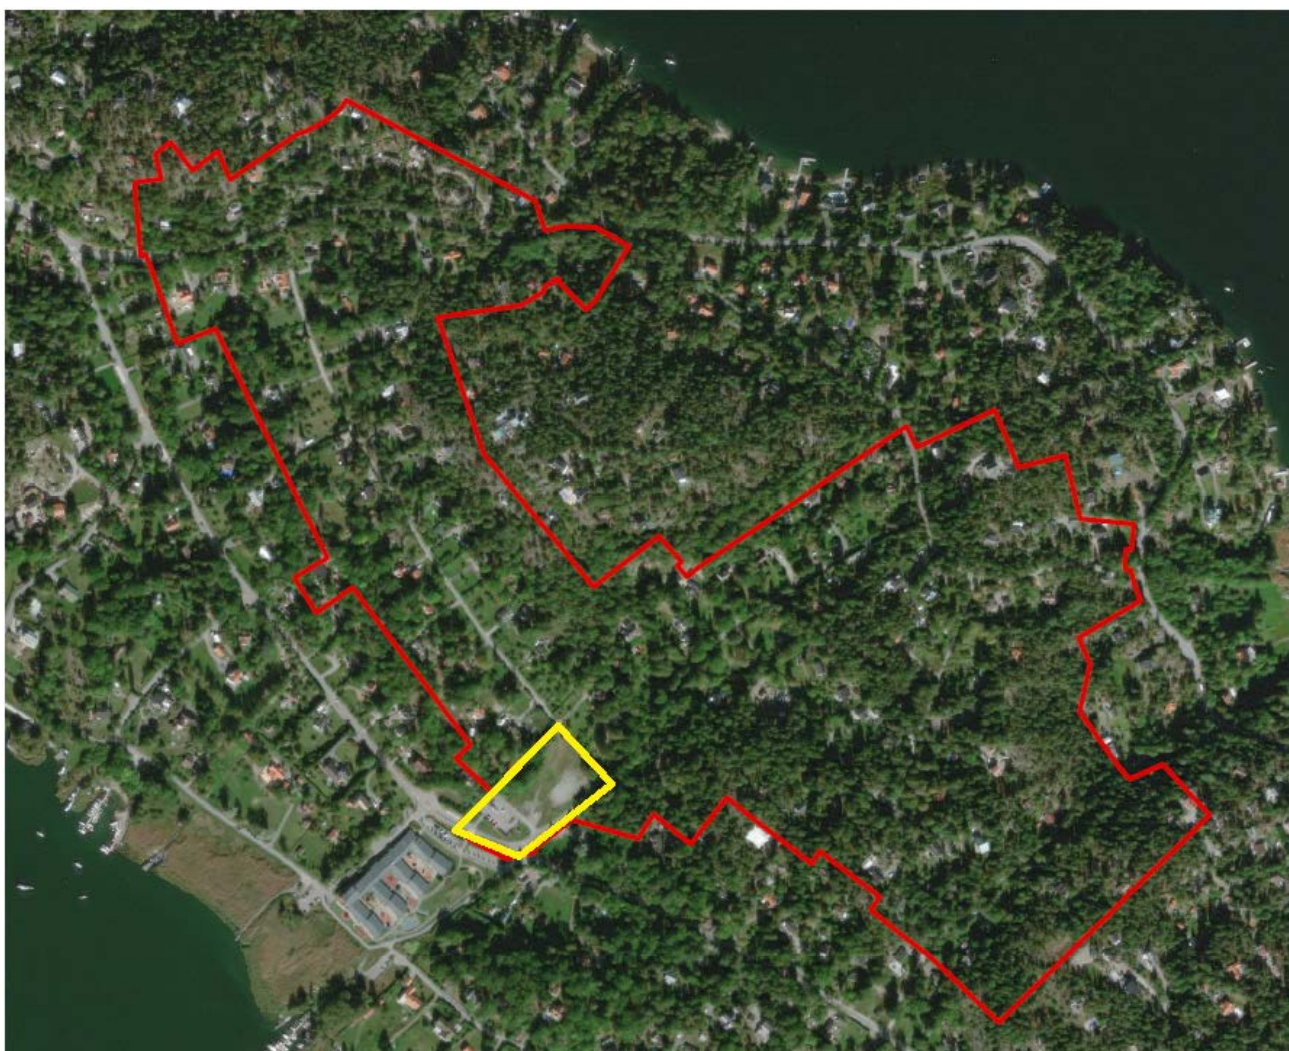
Figur 1: Detaljplaneområdets ungefärliga utbredning. Gul markering är ungefärlig yta planerad för byggnation av förskola.

Detaljplaneområdet omfattar ca 38 hektar och ligger i Tyresö inom Tyresö kommun, se Figur 1. Området består främst av privatägda bostäder (ca 110 st). Merparten av fastigheterna är villatomter som är bebyggda med fritidshus eller större villor. I området som inkluderas av den okulära bedömningen finns en mindre fotbollsplan där en förskola planeras, samt infartsparkering som under detaljplanens genomförande är tänkt att användas som etableringsyta. I planområdets sydöstra del finns ett mindre naturområde med hållmarkstallskog.

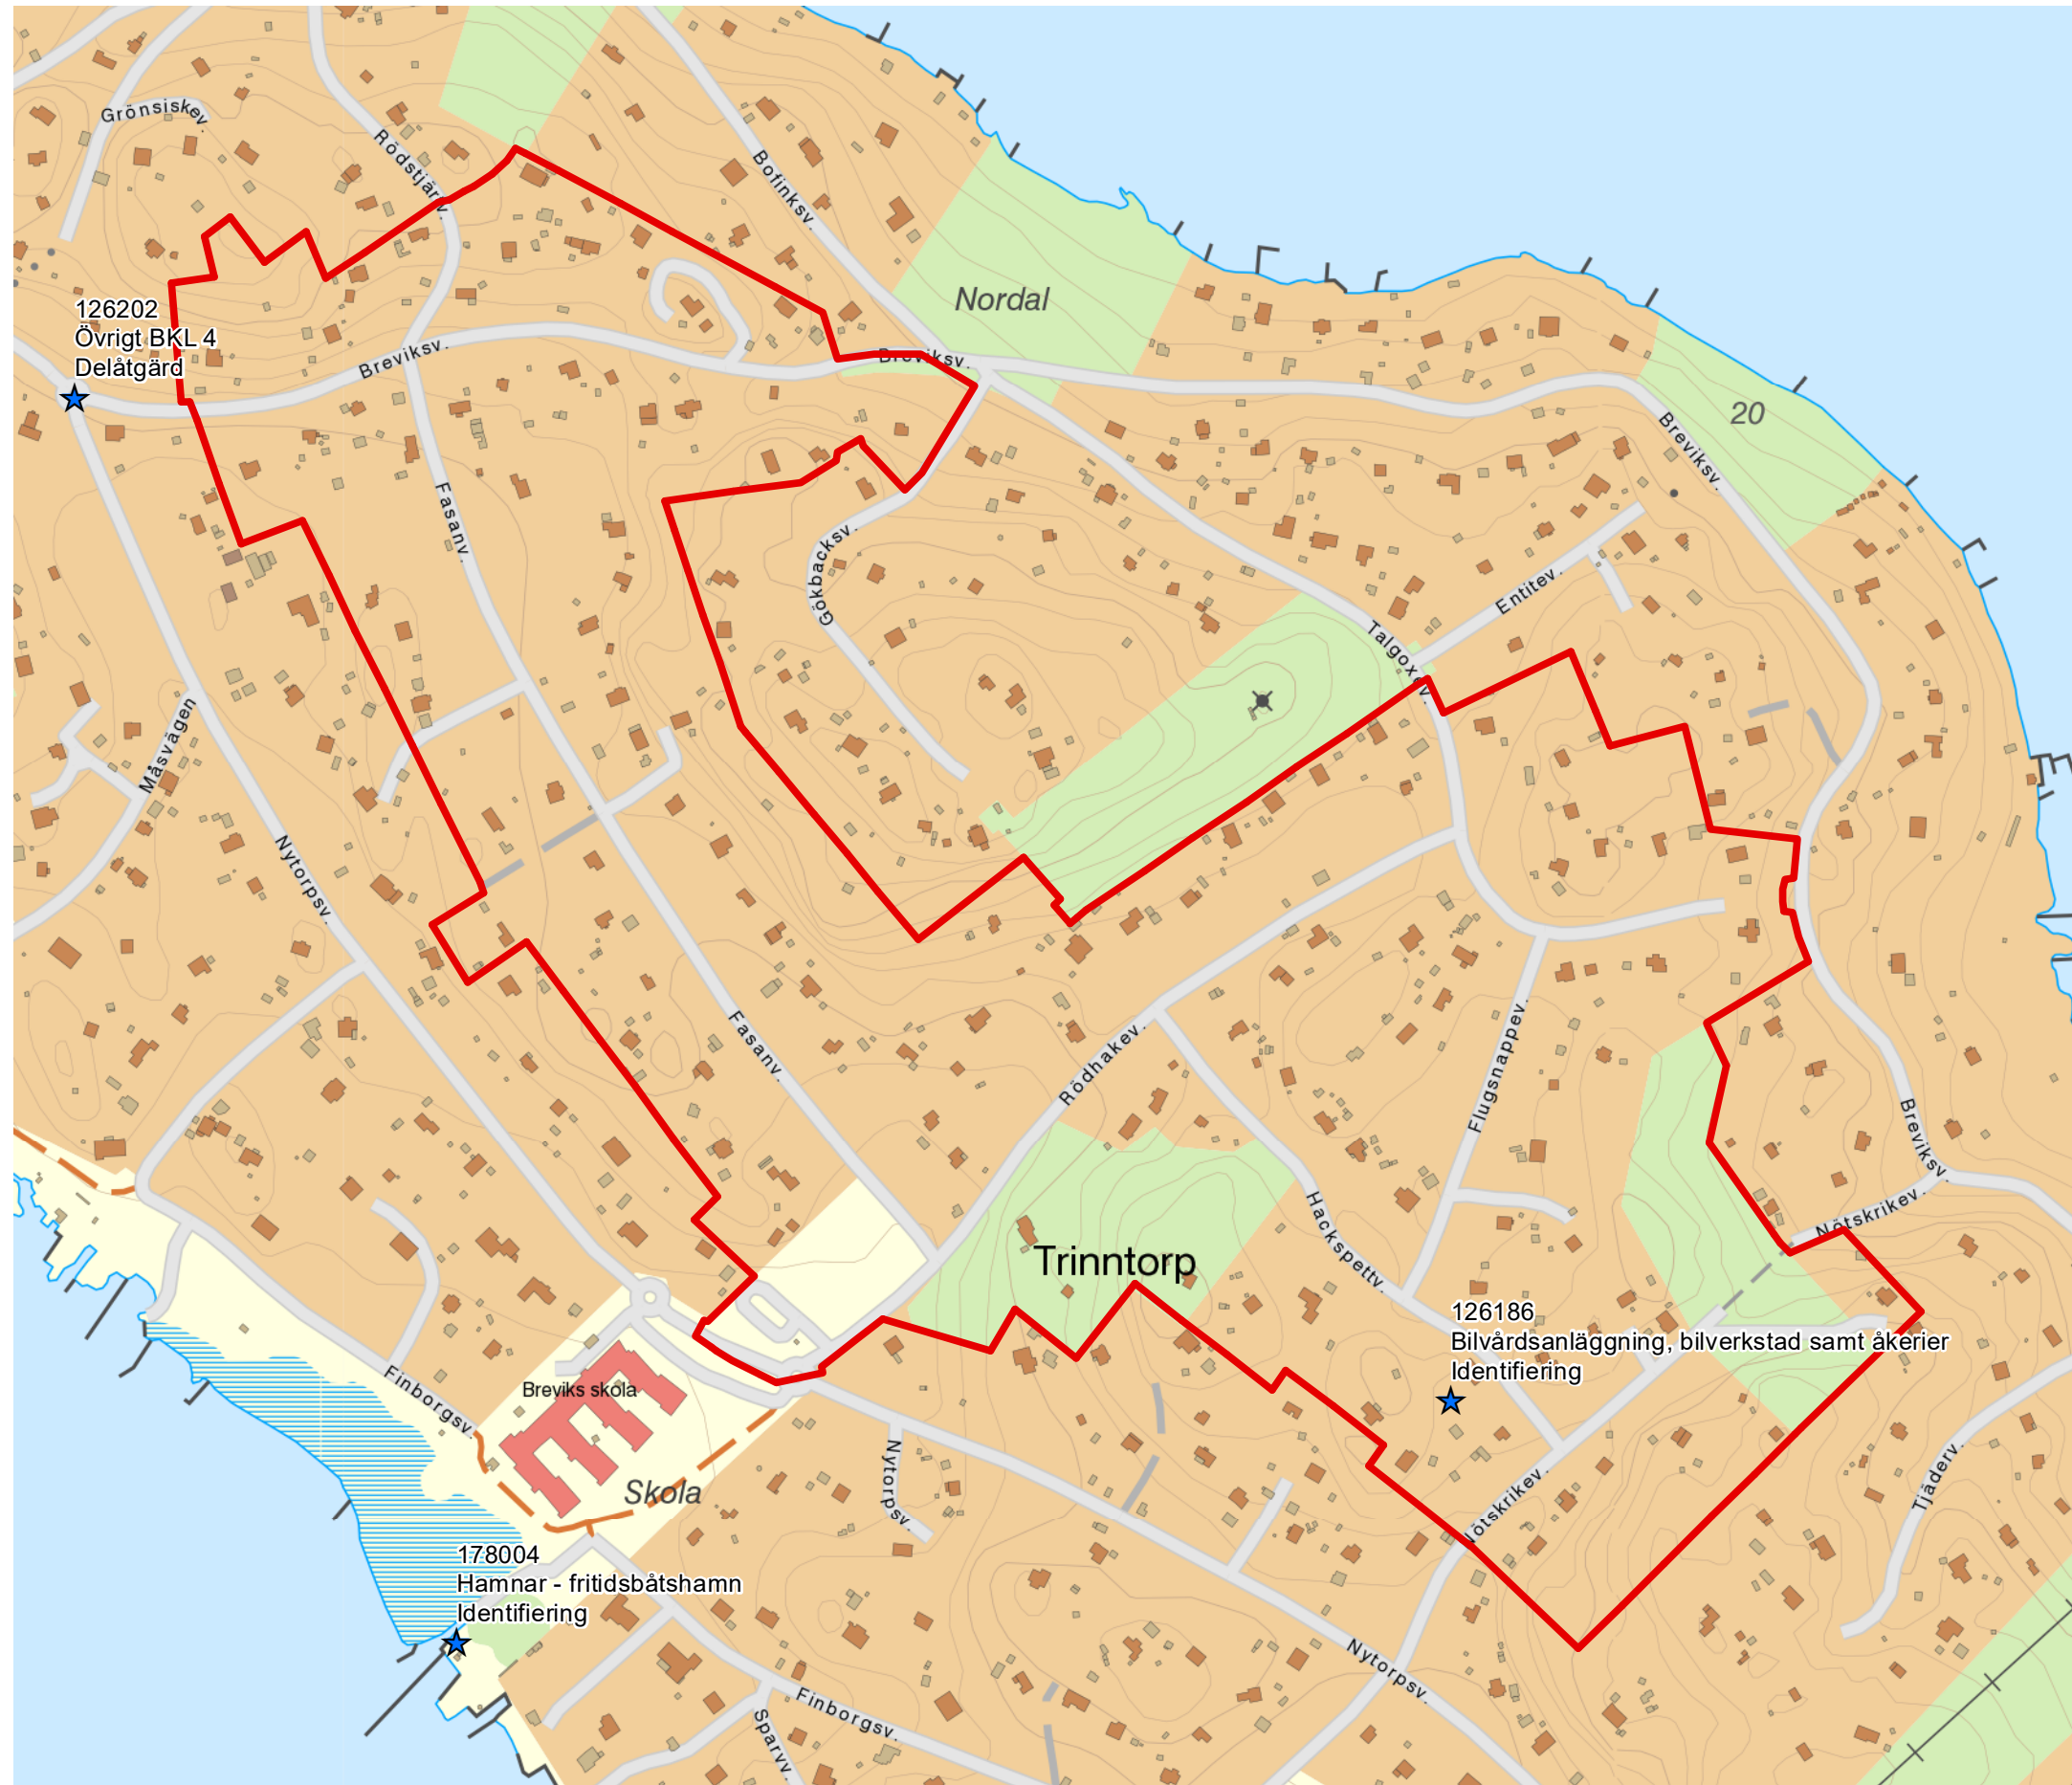
BILAGA A

Planområde med MIFO-objekt

Enbart en potentiellt förorenande verksamhet har identifierats (i Länsstyrelsens EBH-stöd, MIFO – metod för inventering av förorenade området) inom detaljplaneområdet, vilket är en bilvårdsanläggning (Jannes Bilfix) belägen på fastigheten på Hackspettsvägen 20 (fastighetsbeteckning: Trinntorp 1:265). Jannes Bilfix utförde enligt MIFO-dokumentation bilreparationer och var i drift minst mellan åren 1995-2002 och kan ha varit i drift ytterligare år. Enligt Eniro är ingen verksamhet registrerad på fastigheten idag. Enligt uppgift från miljömyndighet finns ingen vidare information kring bilvårdsanläggningen. Bilvårdsanläggningar tillhör branschklass 3 ("måttlig risk") för förorening enligt MIFO. Branschtypiska föroreningar är olja, aromater, tungmetaller, PAH, klorerade lösningsmedel och glykoler. Ingen miljöteknisk markundersökning har vad Golder erfar utförts på fastigheten Trinntorp 1:265. Risk för lokal förorening på fastigheten kan baserat på ovan inte uteslutas.

Ett annat MIFO-objekt (126202) ligger i anslutning till undersökningsområdets nordvästra del, vid rondellen i korsningen Bredviksvägen/Nytorpsvägen och har identifierats i branschklass 4 ("liten risk") med anledning av att tjärasfalt har konstaterats i vägen. En delåtgärd har utförts av objektet. Golder har inte erhållit någon ytterligare information kring dessa åtgärder. Med anledning av att tjärasfalt konstaterats på vägar i anslutning till detaljplaneområdet samt att byggnadsår av vägarna inom området ej är känt för Golder kan risken för förekomst av tjärasfalt inom detaljplaneområdet inte uteslutas.

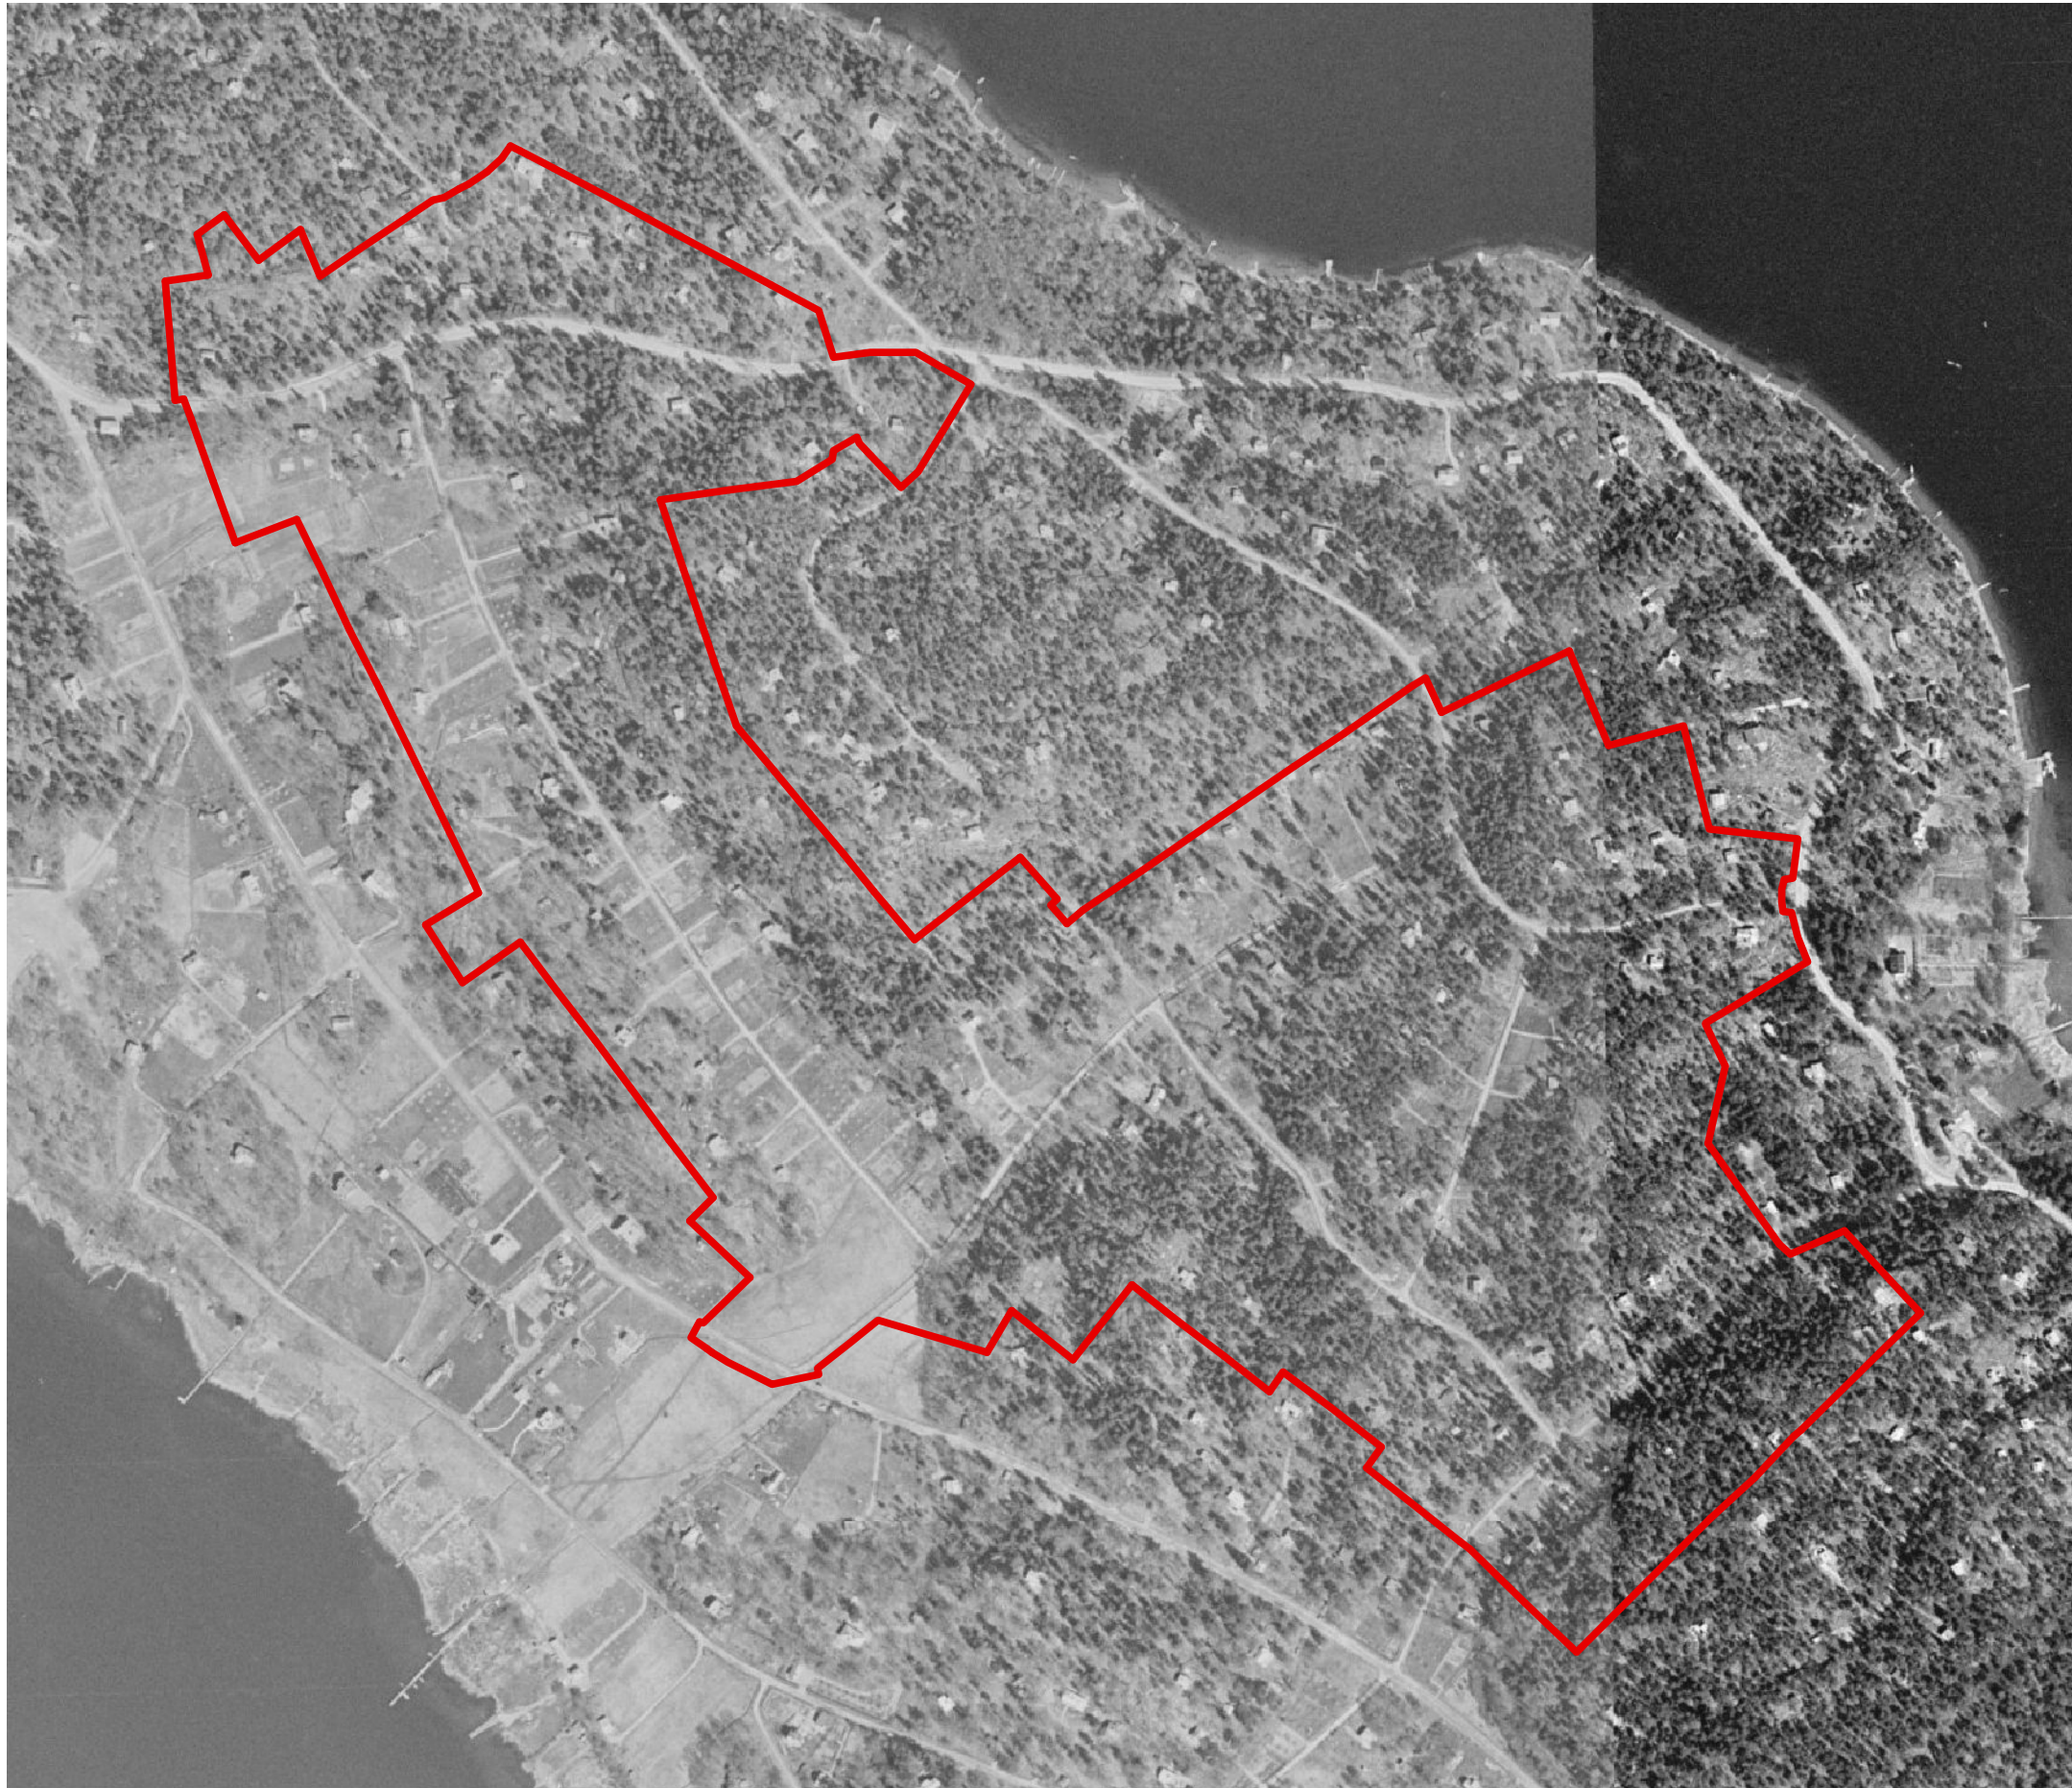
BILAGA B

Historiska flygfoton

Efter granskning av historiska flygfoton från 1960 respektive 1975 förefaller området historiskt bestått av åkermark blandat med mindre bostadshus, se Bilaga B.
