Uppdragsnamn
LSS boende Tyresö
Ort, datum
Stockholm, 2019-11-07

LSS BOENDE, TYRESÖ

PM Geoteknik - Projekteringsunderlag med rekommendationer för grundläggning

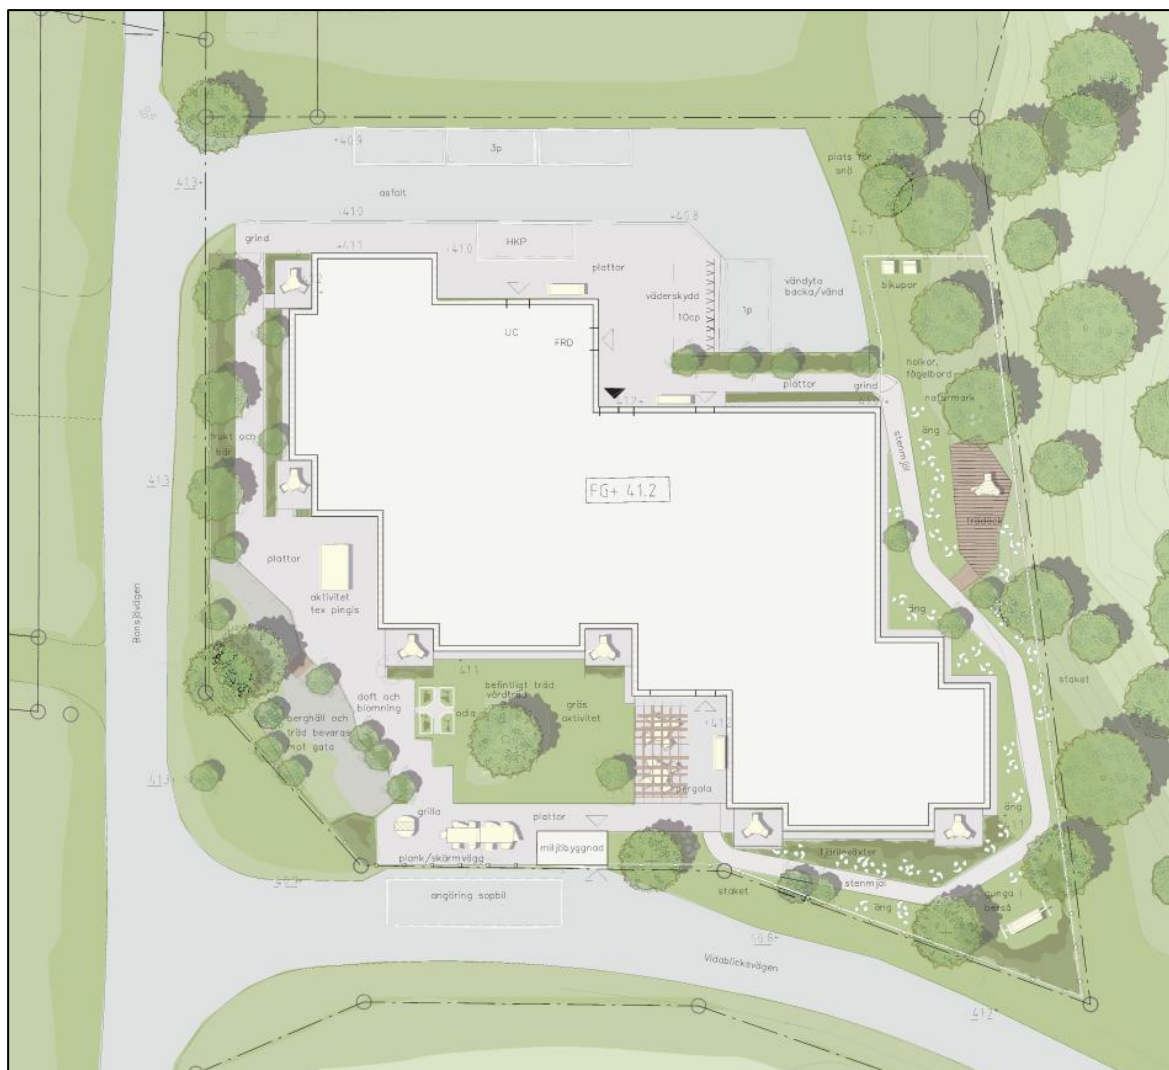
Figur 1 Planerad byggnation inom fastigheten, enl. Illustrationsplan LSS Boende, Archus Arkitektur, 2019-01-18

LSS boendet planeras utgöras av en sammanhängande enplansbyggnad med färdigt golv på preliminärt +41.2. Runtomkring byggnaden planeras asfalterade parkeringsytor, gångstråk, trädäck, planteringar, miljöbyggnad och plattsatta uteplatser. En översikt av planerad situation framgår av figur 1 nedan.
